Kontroll av hulrom på nylagte asfaltdekker med Georadar 2021

Team geologi og geoteknikk, Trond Østen, 23.02.2022

| Oppdrag: | Innovasjonsprosjekt med bruk av georadar for kontroll på nylagte asfaltdekker | | |

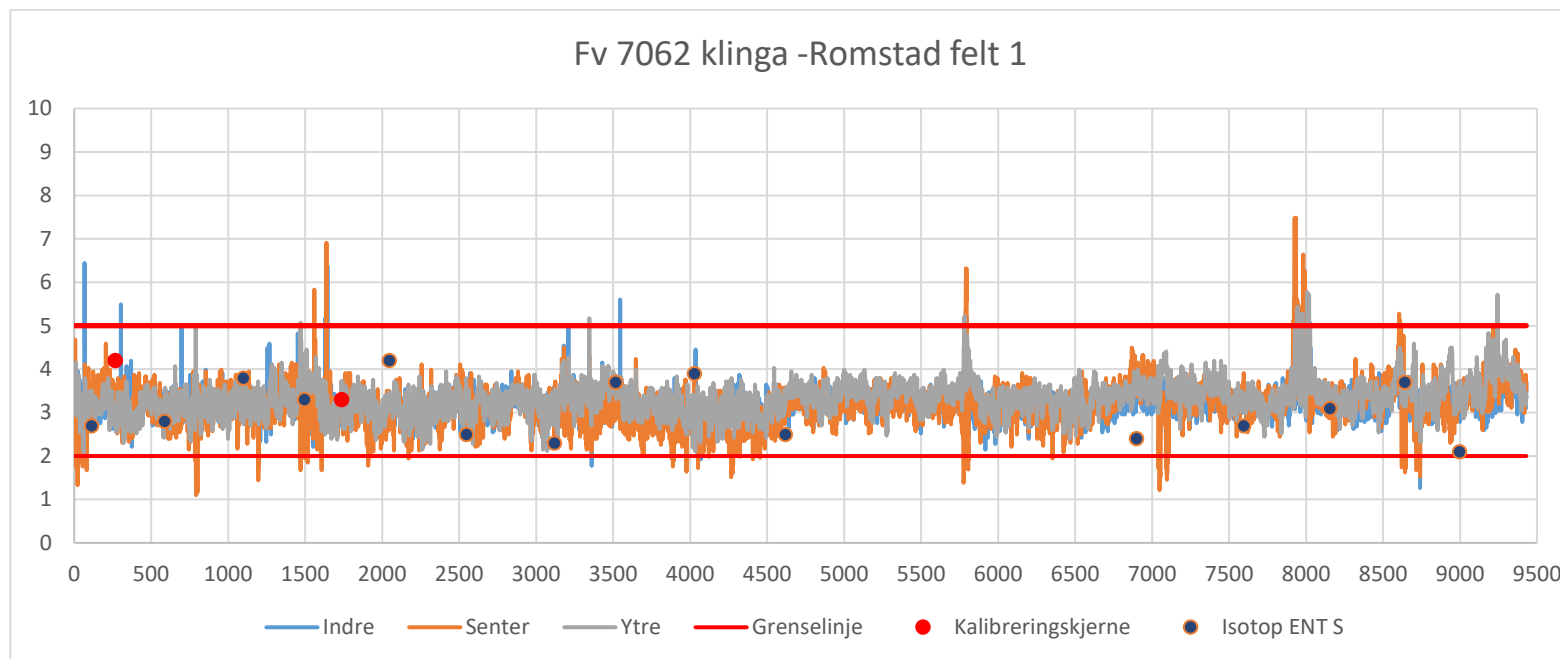
Figur 13 Hulrom Fv 7062 Klinga - Romstad felt 1

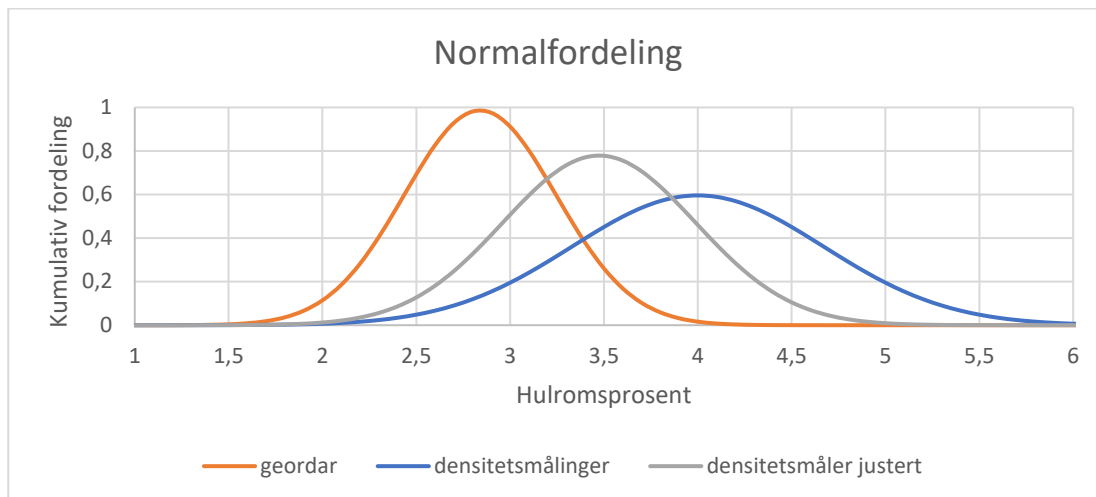
Figur 41 Normalfordeling for georadarmålt hulrom og densitetsmålt hulrom
